REFERENZ

Stadtpark

2 Marmorvasen
2024-2024

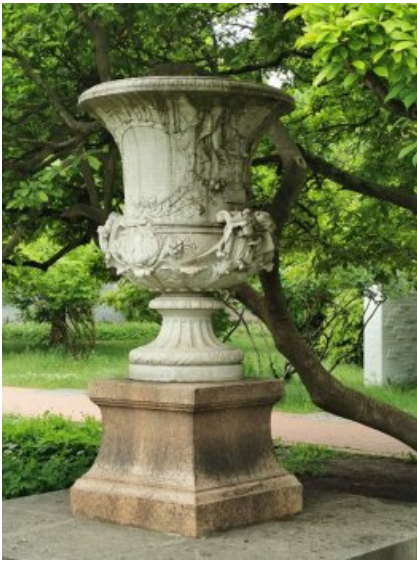
Die Stadtpark-Vase (Landesausstellung)
vor Beginn der Restaurierung.

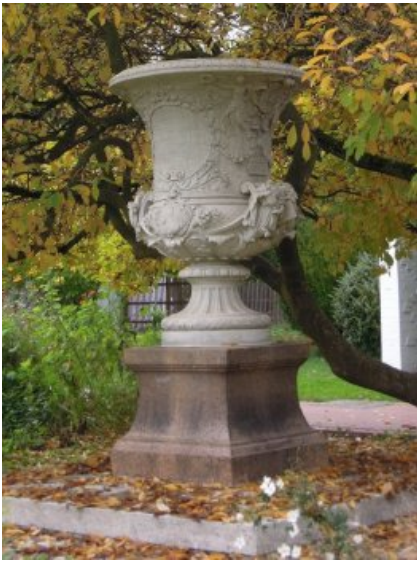
Gleiche Vase in Gesamtansicht nach
dem Beenden der Maßnahmen.

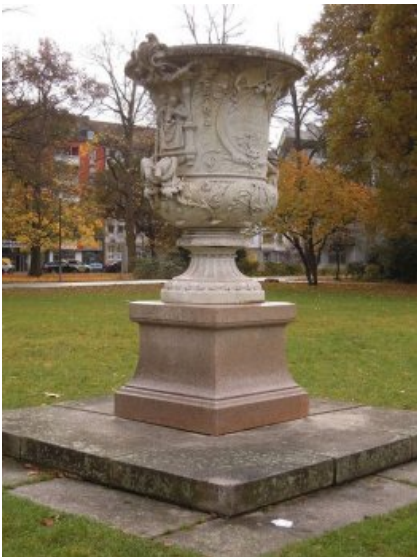
Vase Nummer 2 (Sängerfest) im
Vorzustand mit verschmutzter
Oberfläche.

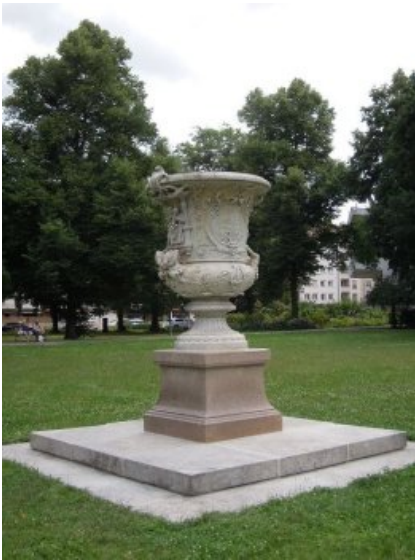
Die restaurierte zweite Vase in der Gesamtansicht nach dem Beenden aller Maßnahmen vor Ort.

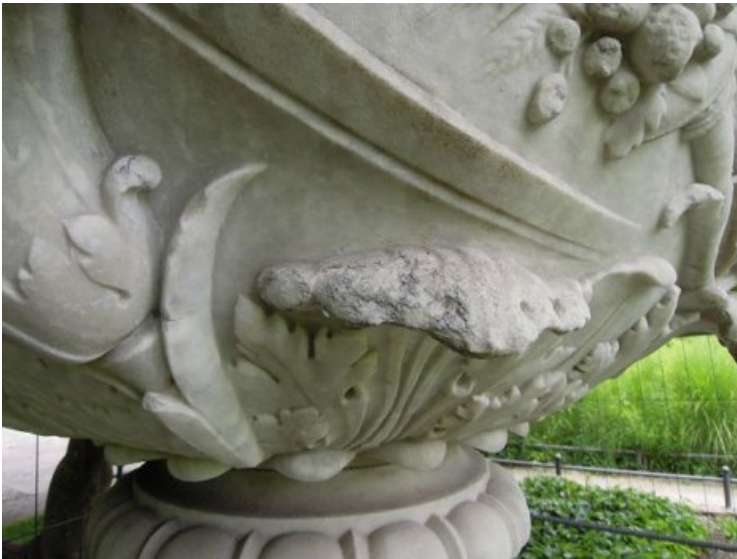
Detailfoto der Landesausstellungsvase im Vorfeld der Festigung von aufgewitterten Oberflächen.

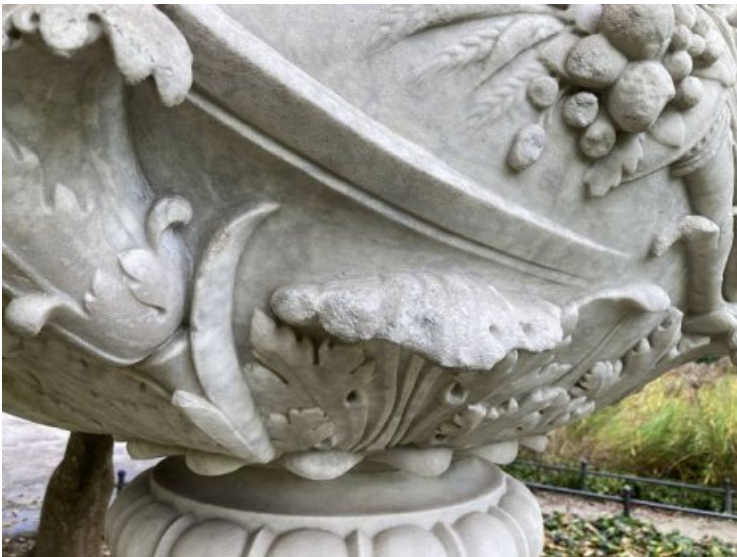
Gleicher Bildausschnitt nach der Restaurierung: die Oberfläche konnte visuell beruhigt und der Wasserablauf verbessert werden.

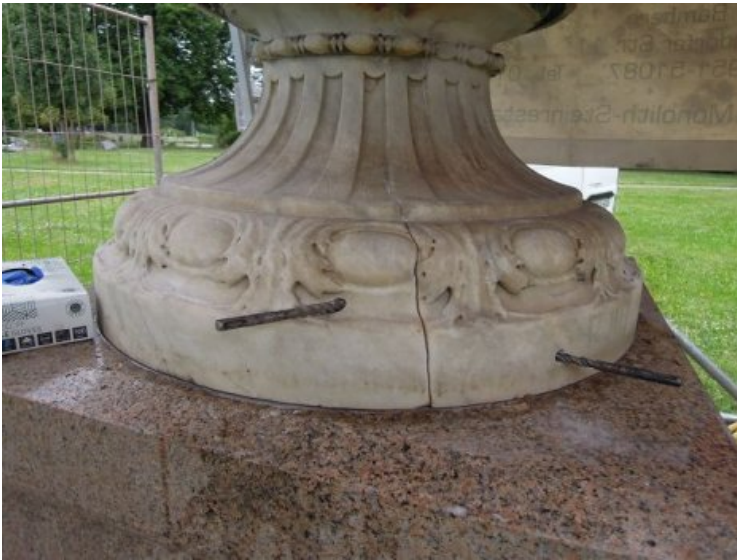
Riss im Vasenfuß (Sängerfest), der über Kreuz vernadelt und mit Acrylharz injiziert wurde.

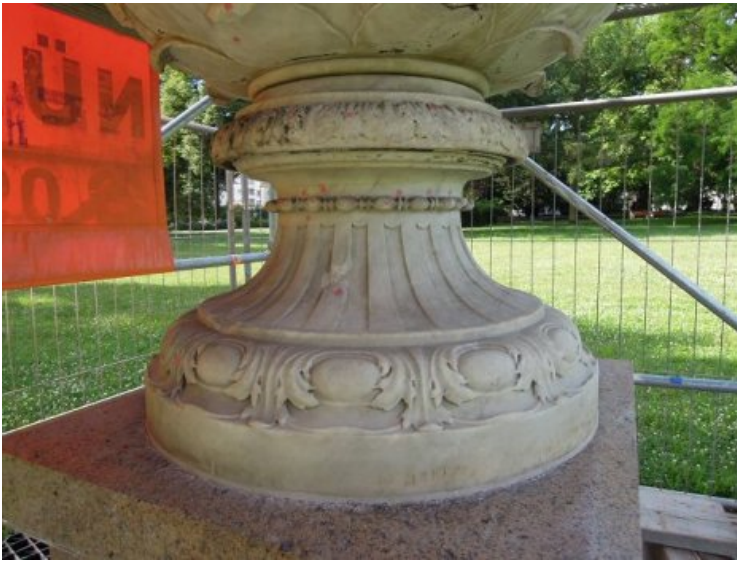
Fertiggestellter Vasenfuß (Sängerfest) inklusive instandgesetzter Fuge zum Podest hin.
