**Ehem. Augustinerchorherrenstift**

Steinerne Torbogen- und Fensterlaibungen, Solbänke  
2016-2016

Das Ziel der Restaurierung von Portallaibung, zwei Fensterlaibungen sowie vier Fensterbänken aus Högl Sandstein war der Substanzerhalt unter Wiederherstellung eines einheitlichen Gesamtbildes.

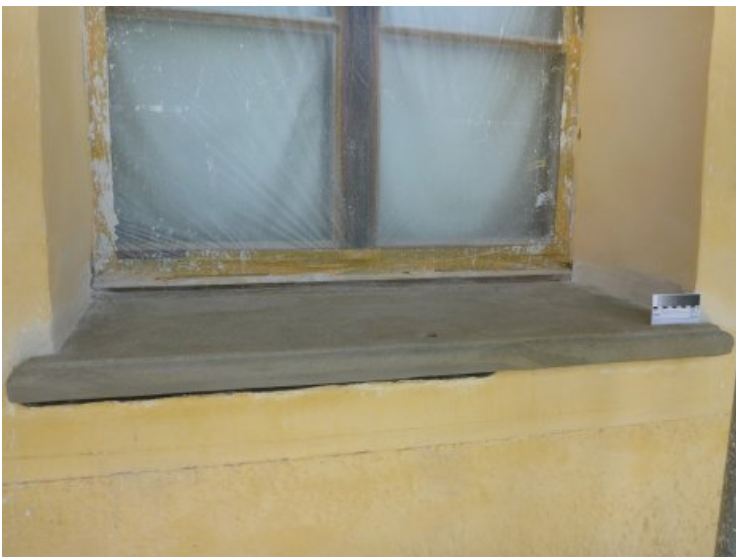
Fensterbank nach Reinigung, Sicherung von Rissen und Schalen, Ergänzung von Fehlstellen und Einschneiden einer Wassernase.

- Reinigung
- Sicherung Risse und Schalen
- Ergänzung Fehlstellen
- Einschneiden einer Wassernase
