REFERENZ

Hartnersches Haus, Goethestraße 30

Instandsetzung und Restaurierung eines barocken Stadthauses

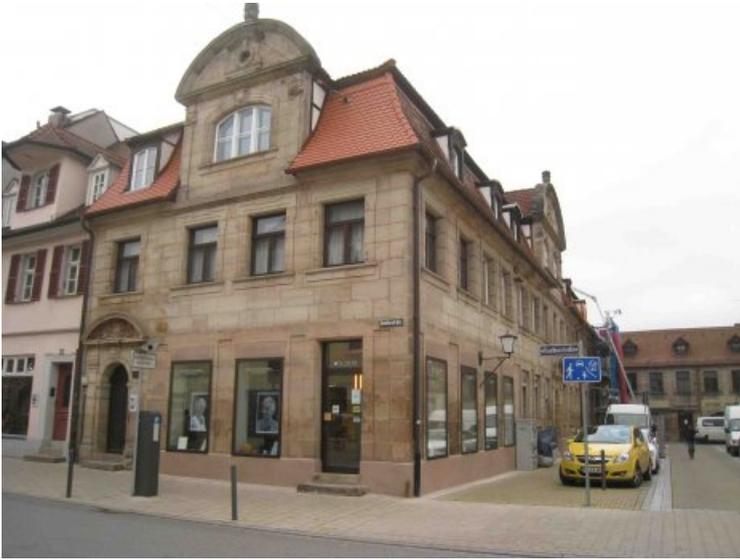
Die Schauffassade nach der Restaurierung.

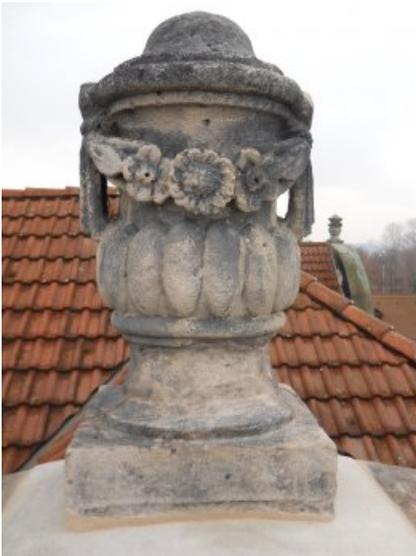
Gesicherte Vase am Giebel.

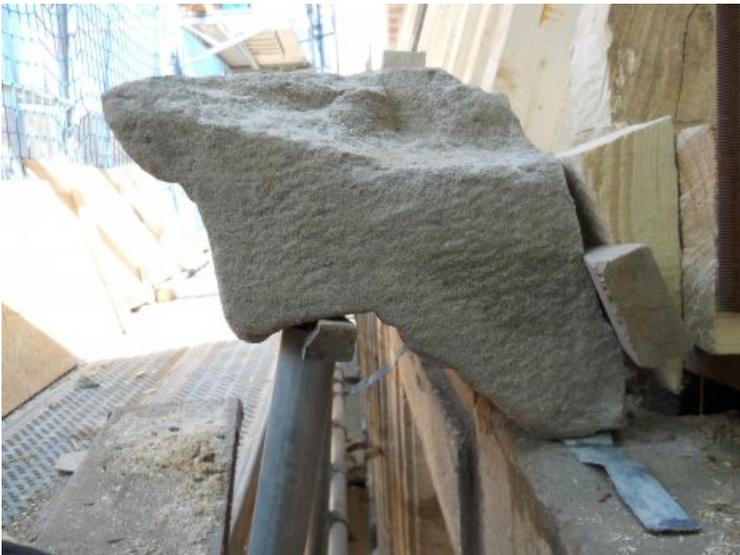
Verankerung eines Gesimstückes.
