**Friedhof**

Kriegerdenkmal  
2022-2022

Das Kriegerdenkmal auf dem Friedhof in Frauenaurach bei Erlangen ist eine dreiteilige Komposition, die in eine Mauer eingelassen wurde. Mittig befindet sich ein figürliches Halbreliëf, welches von zwei Schrifttafeln flankiert wird.

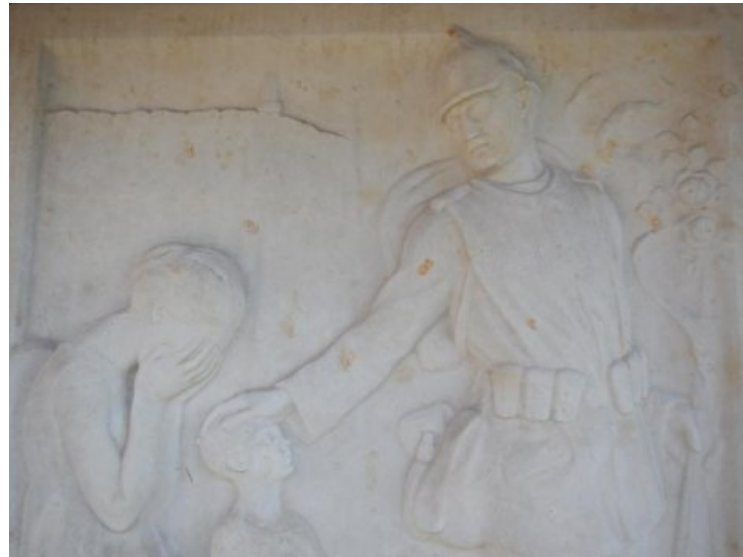
Das Halbreliëf stellt die Abschiedsszene eines Soldaten und seiner Familie dar.

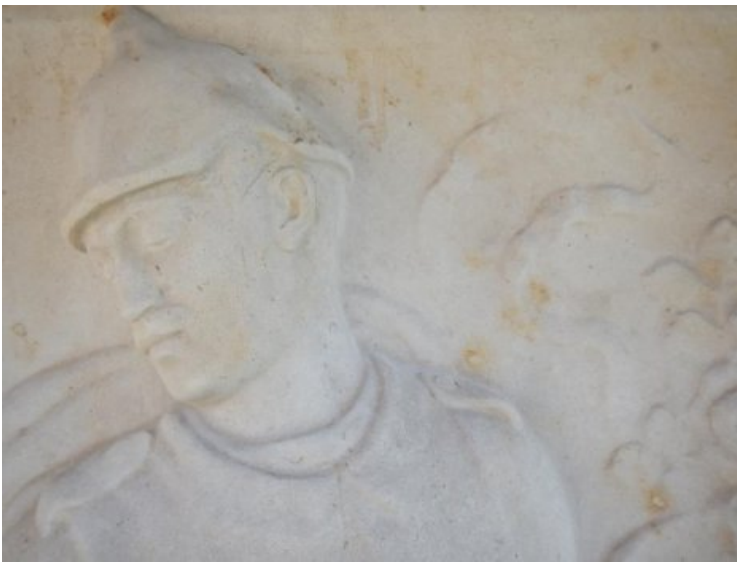
Detailansicht Relief

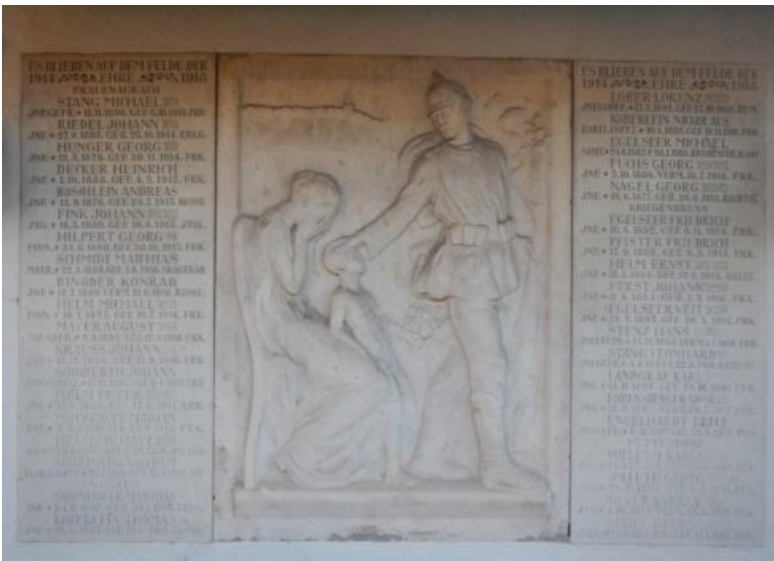
Vorzustand: starke Verschmutzung, geringe Lesbarkeit der Inschriften in den unteren Bereichen, Fehlstellen

- Reinigung
- Krustenreuzierung
- Ergänzung
- Neufassung der Inschriften

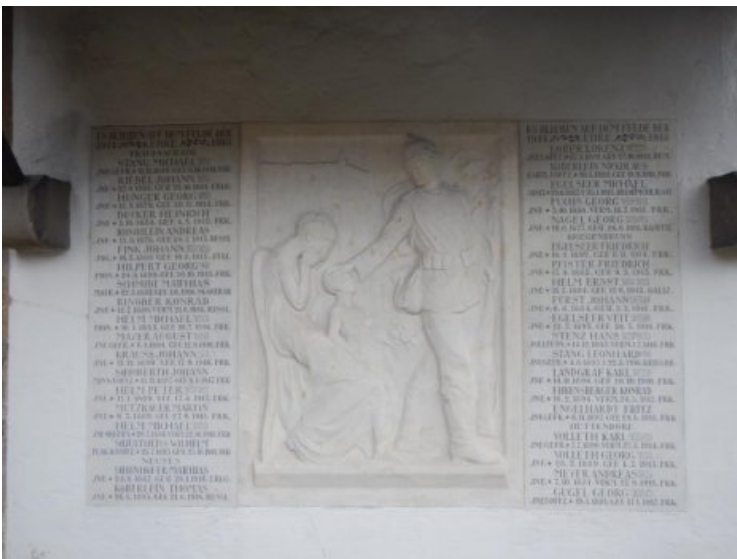
Endzustand: harmonischer Gesamteindruck und wiederhergestellte Lesbarkeit

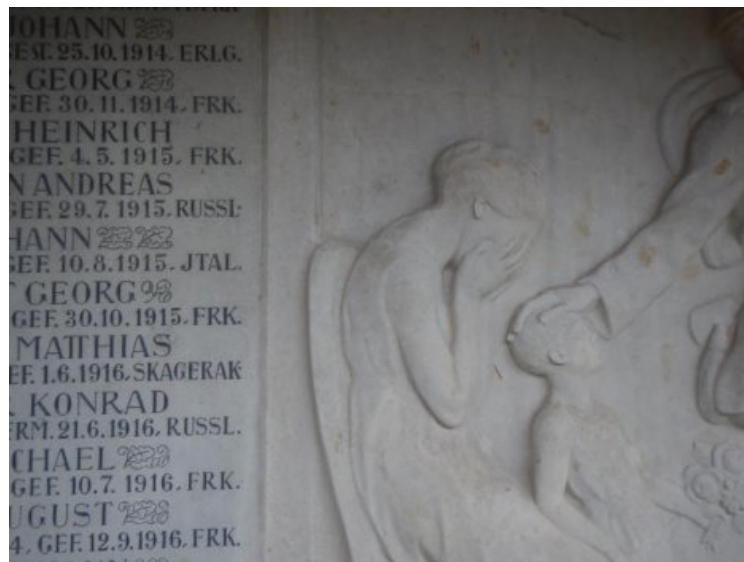
Endzustand: Neufassung der  
Buchstaben, gereinigte und ergänzte  
Oberflächen
