REFERENZ

Beheim'scher Ratsstubenbau

Fassaden
2023-2023

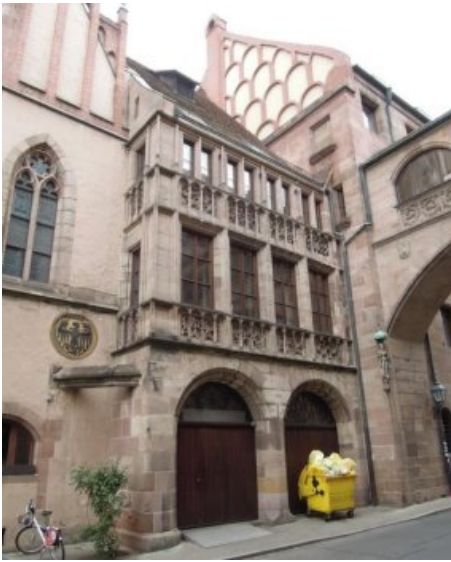
Die steinsichtige Fassade aus rötlichem Burgsandstein ist partiell in gotischer Formensprache gestaltet

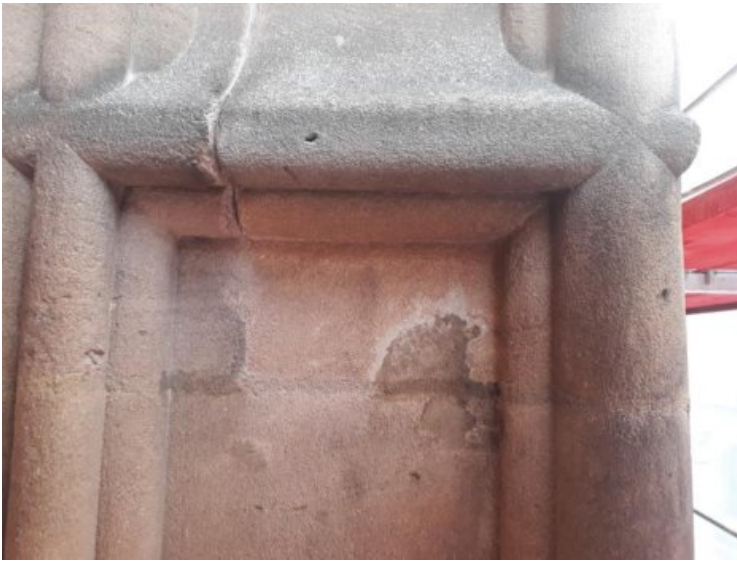
Die Natursteinoberflächen sind vergraut, stellenweise liegen die Fugen offen

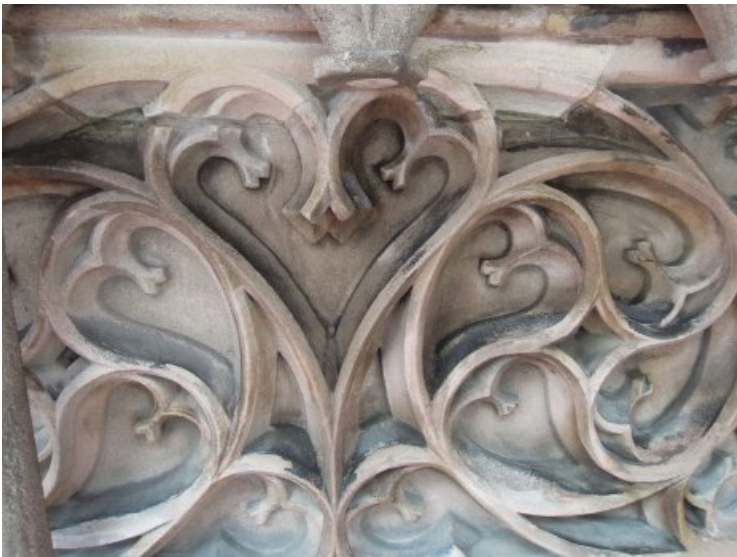
Besonders in den Maßwerken haben sich Schmutzaufgaben angereichert

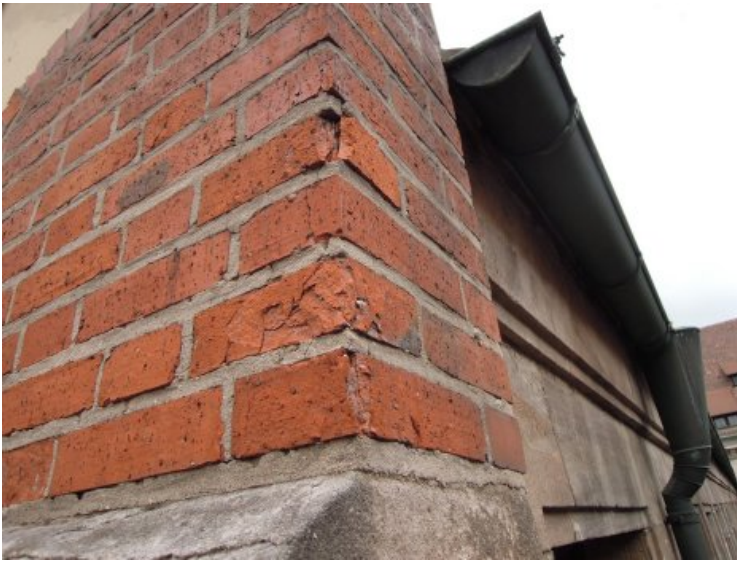
Im Giebelbereich sind einige Ziegel schadhaf

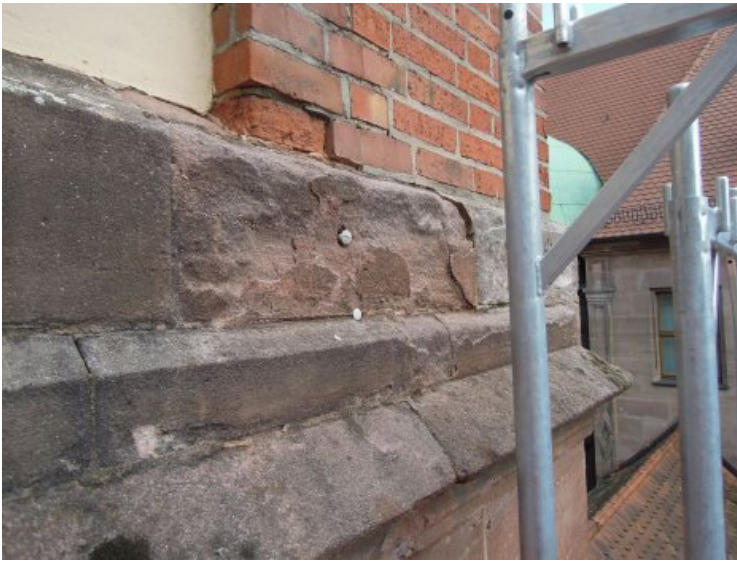
Durch die exponierte Lage ist der Zustand der oberen Steine deutlich schlechter
