REFERENZ

Wittelsbacher Brunnen

Neubarockes Brunnenbecken mit Adikula und Skulptur der Patrona Bavariae
2015-2015

Ziel der Restaurierung des Brunnenbeckens am Leonrodplatz war Substanzerhalt und Verbesserung der ästhetischen Gesamterscheinung.

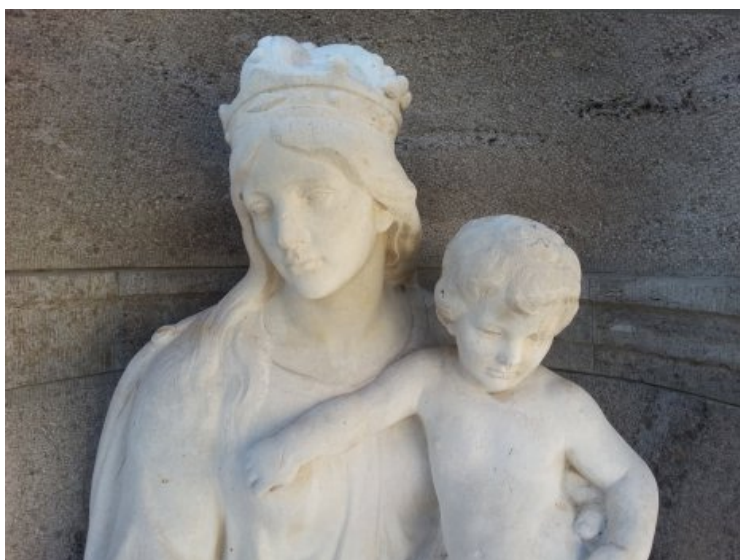
Die Adikulafigur Patrona Bavariae nach der Reinigung

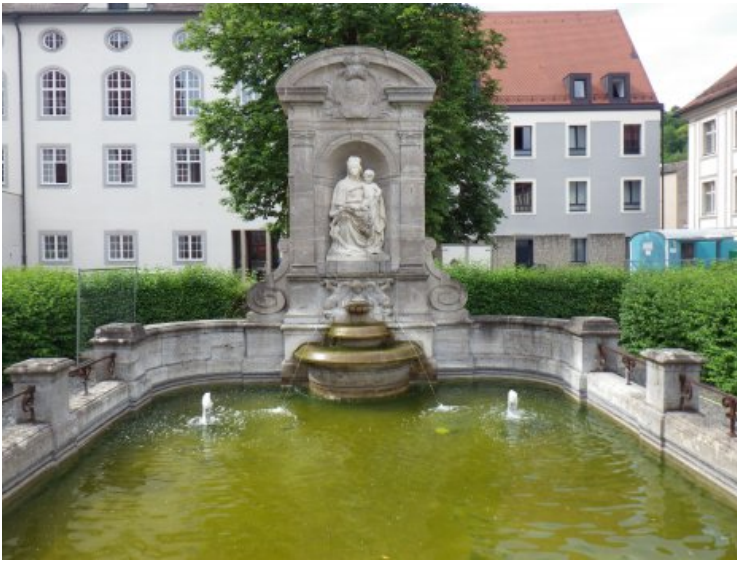
Vor Beginn der Maßnahme

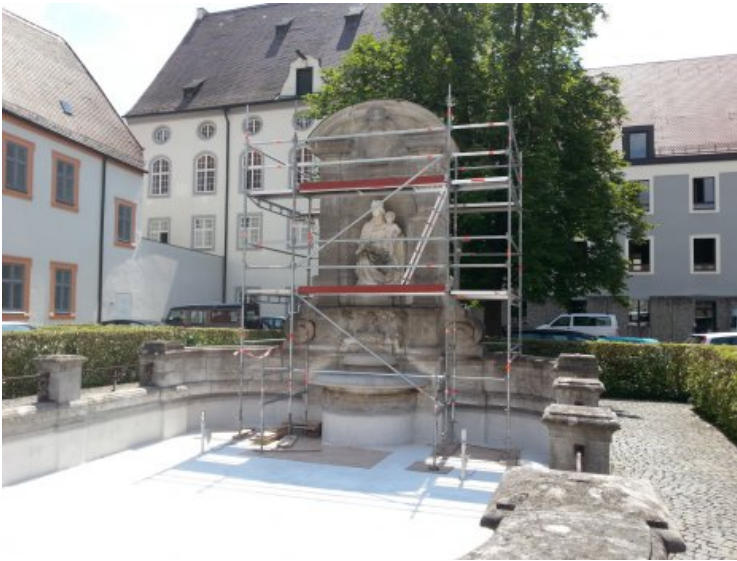
Die Brunnenanlage während der Restaurierung

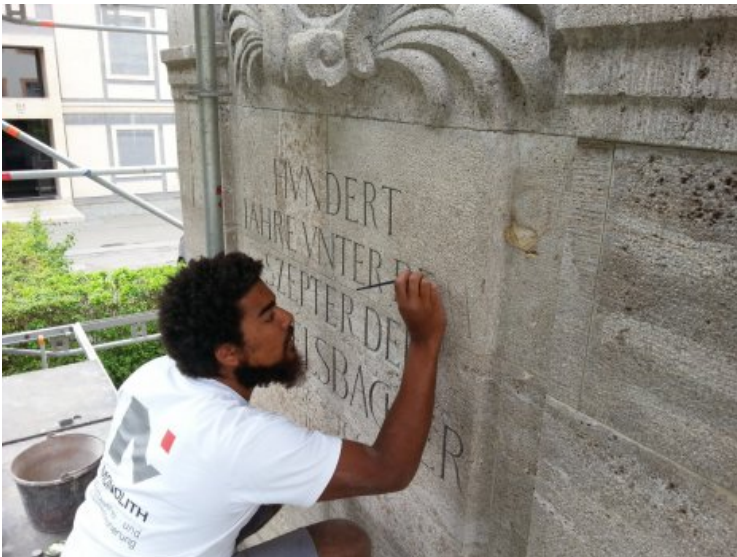
Zur Verbesserung der Lesbarkeit der Inschrift wurden Buchstaben ausgemalt
