REFERENZ

Bildstock

Für eine privaten Auftraggeber wurde ein Bildstock entworfen, angefertigt und aufgestellt. Die Grundform wurde an bereits vorhandene Bildstöcke in der Umgebung von Dechsendorf angelehnt.

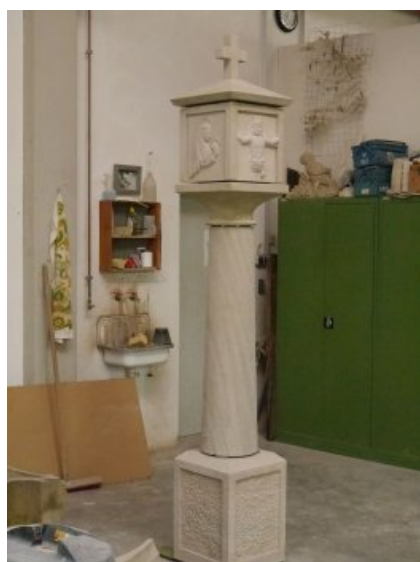
Der fertige Bildstock in der Firma.

Der Bildstock ist mehrteilig aufgebaut. Er setzt sich zusammen aus dem profilierten Sockel, einer rund gearbeiteten Säule, einem Kapitell mit Übergang von rundem zu quadratischem Querschnitt, einem Cubus mit eingearbeiteten Spiegeln mit Reliefs, sowie einer profilierten Verdachung mit Kreuz.

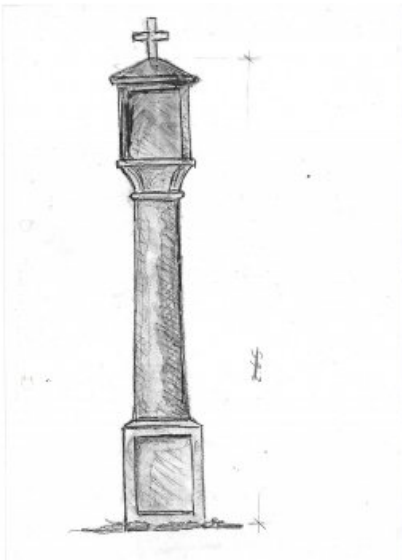
Entwurf des Bildstocks.

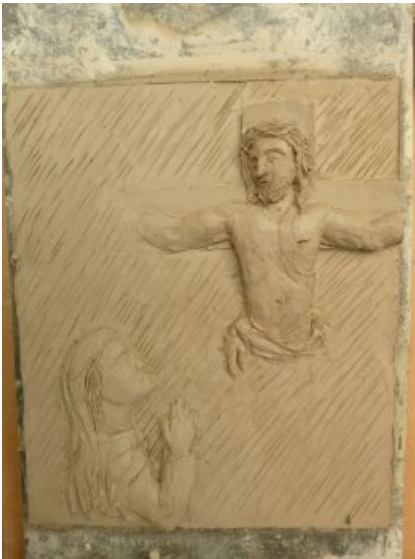
Vorlage des Kreuzigungsbildnisses.
Tatsächlich wurde nur der Ausschnitt des
Jesus am Kreuz angefertigt.

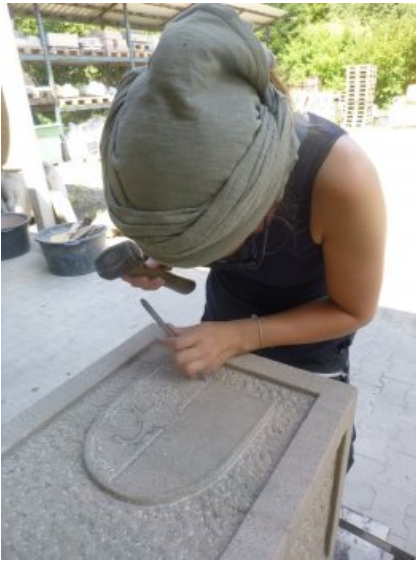
Beim Arbeiten des profilierten Sockels mit eingelassenen Spiegelflächen.

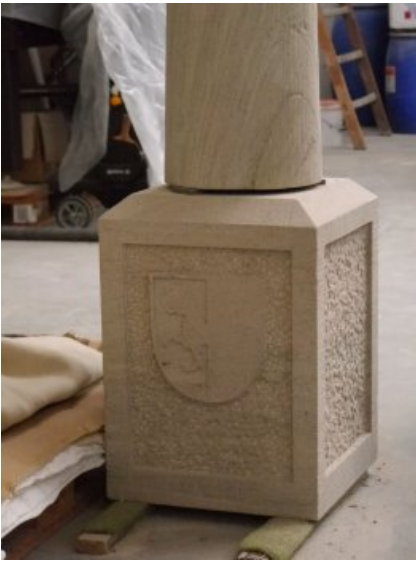
Der fertige Sockel.

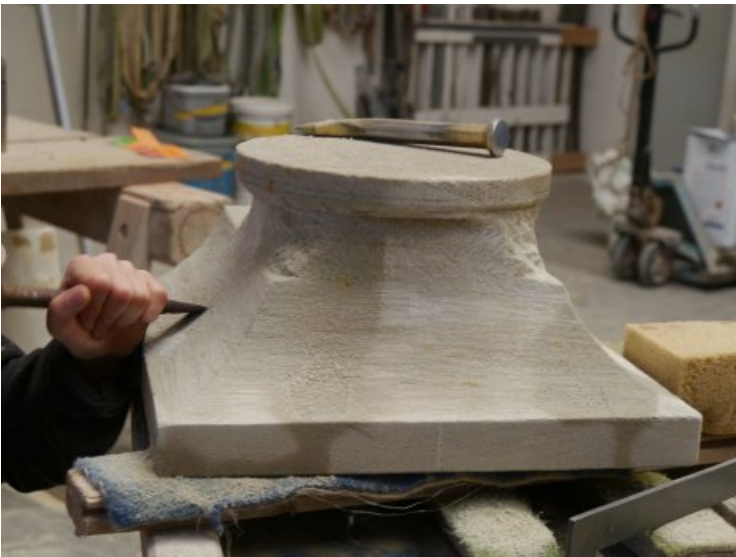
Anfertigen des Kapitells, das einen Übergang des runden Querschnitts der Säule zum quadratischen Querschnitt des Aufsatzes bildet.

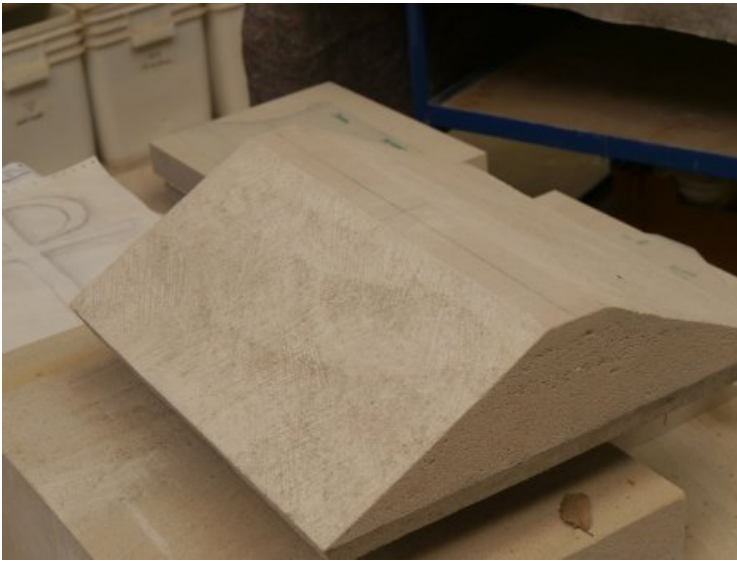
Die Verdachung vor Abschluss der Arbeiten.

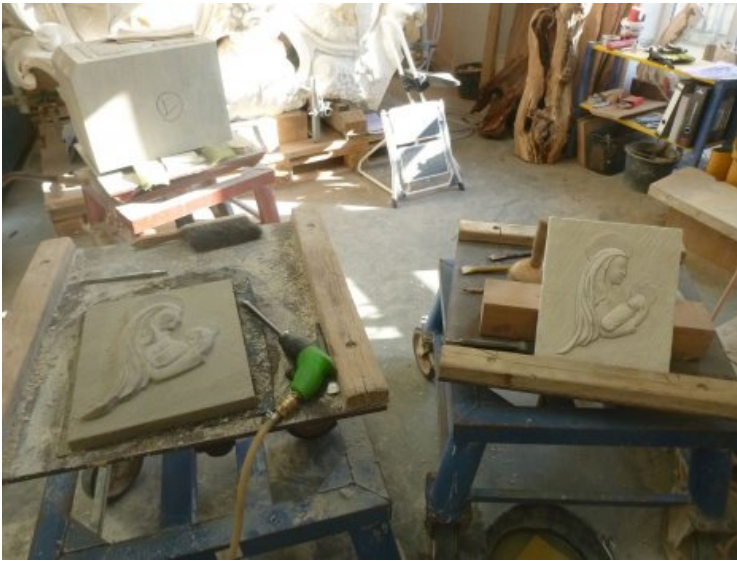
Fertigung der Madonna mit Kind.

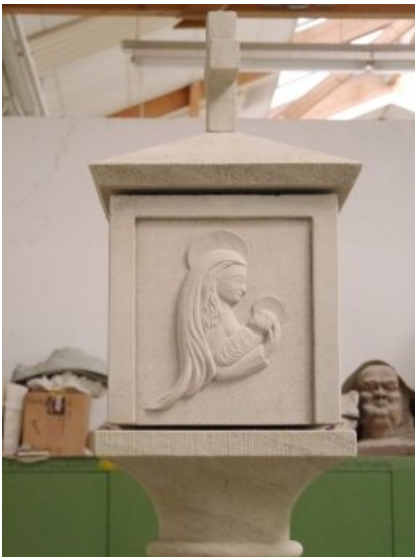
Die fertige Madonna am Bildstock.
